平成18年7月豪雨災害特集号

平成18年7月豪雨による松江市中心市街地の冠水

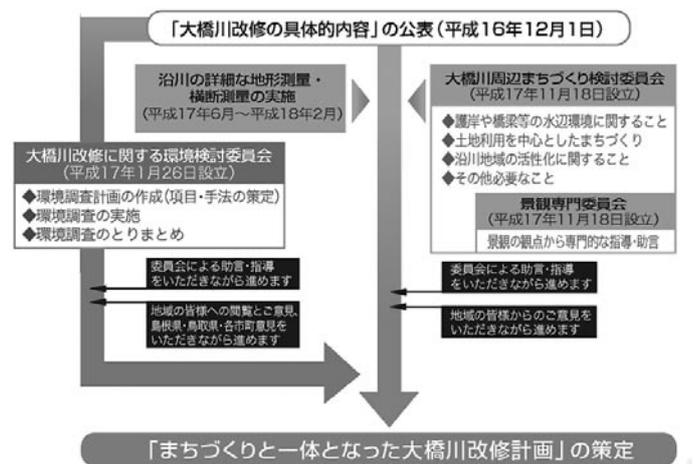
このため、平成17年11月に「大橋川周辺まちづくり検討委員会」を設置し、学識経験者や地域代表など多くの方々の意見を聞きながら計画づくりを進めています。

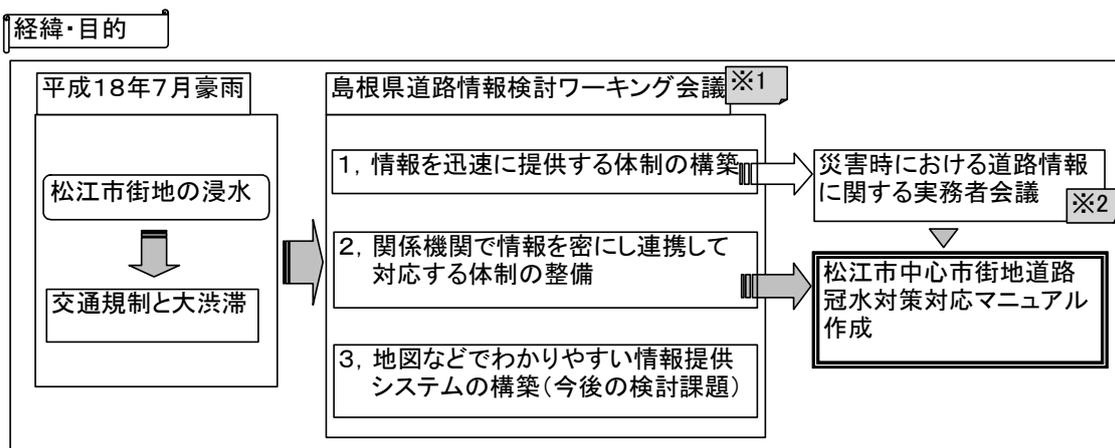
さらに、道路情報を迅速に周知するためには、報道機関との連携が不可欠なことから、「災害時における道路情報に関する実務者会議」（※2）では、テレビ局など報道機関にも会議に参加していただき意見を伺いました。緊急道路情報は、この会議の結果を受けてスタートしたものです。また、この会議は今後も毎年開催することとしており、関係機関の意見交換を行い、道路情報提供についてさらなる改善策を検討する予定となっています。

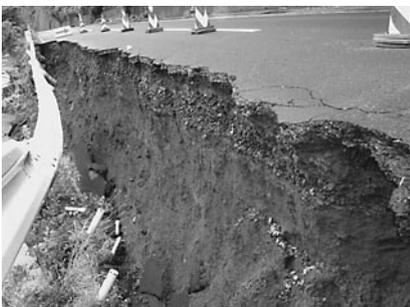
そのなかでも、個人的に印象深い現場をひとつ紹介する。

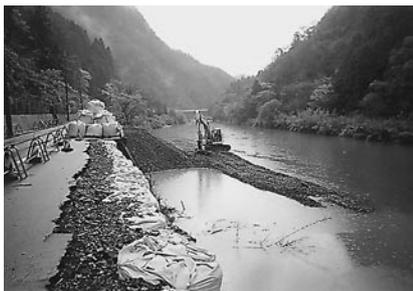
いざ本工事が始まると、逆巻きで鉄筋挿入をしながら掘削を進めるのだが、地盤中に転石があって施工進度は遅い上、削孔マシンの故障などあり工期はずるずると遅れて行き、早期完成どころか繰り越しが危ぶまれたが、なんとか年度中に完成した。なんとも気を揉んだ現場であった。

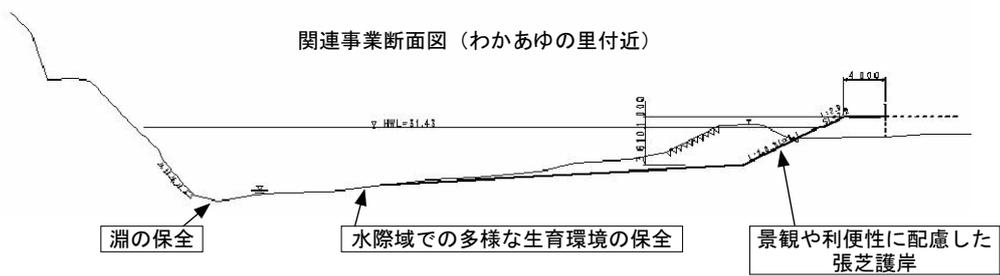
- ・川自身での地形を形成させるよう、水際域はかためない計画としています。
- ・住家連担地の掘込河岸においては、越水による家屋浸水を防ぐために既設護岸上にパラペットを設置します。
- ・県立自然公園に近接してパラペットを新設することから、周囲景観との調和を図るため、既設護岸の風化状況になじむよう洗い出し仕上げを実施します。
- ・護岸は極力コンクリート剥き出しにはしない。ブロックマット使用部分には覆土を実施するなど、景観に配慮しています。

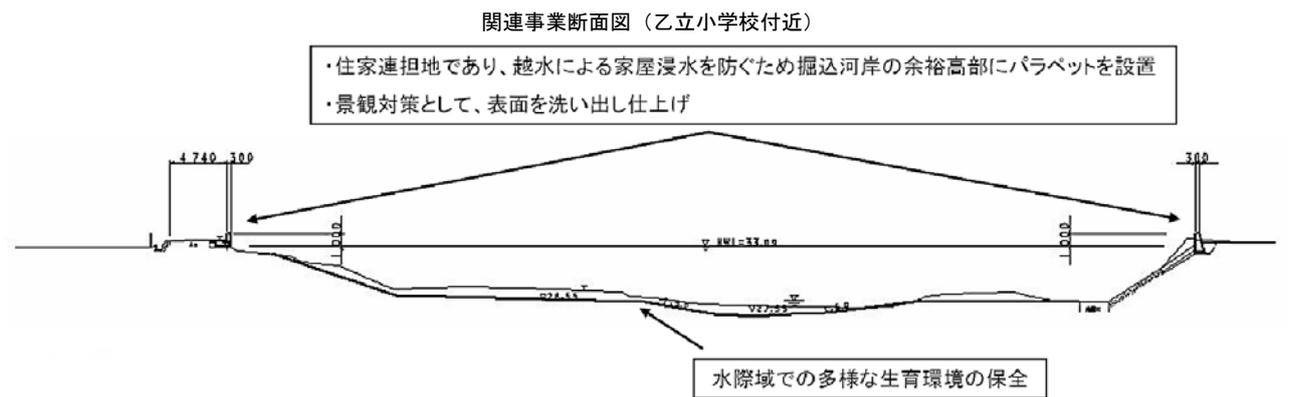
## 6. 多自然川づくりへの取り組み等

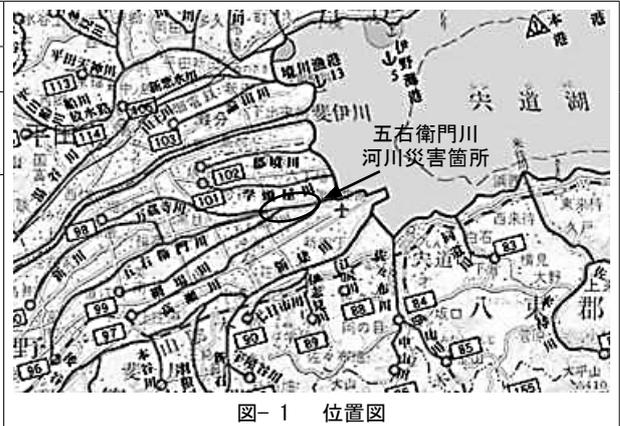
位 置	島根県簸川郡斐川町沖州、中洲、黒目地内
河 川 名	一級河川 斐伊川水系 五右衛門川
被災年月日及び異常気象名	平成18年7月15日～22日にかけての梅雨前線による豪雨（平成18年7月豪雨）
特 色	この豪雨により、樋門の函体周りの堤体が空洞化し、堤防の陥没やクラック、漏水が発生した。被災原因は、出水により河川水位と堤内水位に異常な水位差が生じ、函体周りに水みち、ゆるみが発生し、樋門の抜け上がり現象が起こったためであった。このことから、河川からの水みちを連続させないよう函体の下に止水壁を設置する復旧工法を申請し採択された。

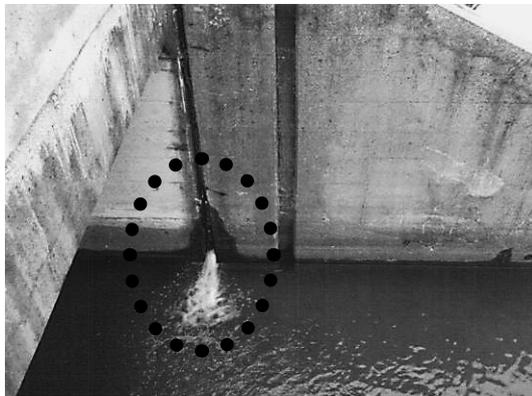
写真-3 高瀬川逆流防止樋門  
漏水状況

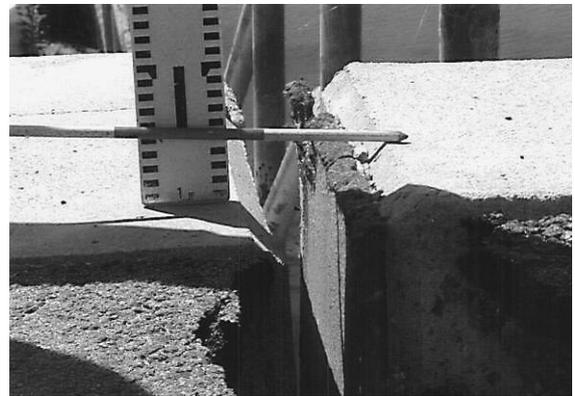
写真-4 高瀬川逆流防止樋門  
目地開口状況

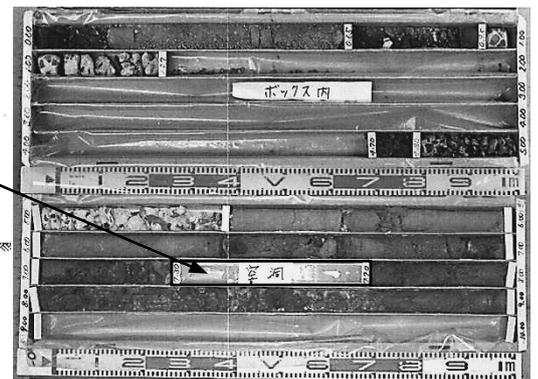
写真-5 高瀬川逆流防止樋門  
ボーリングコア

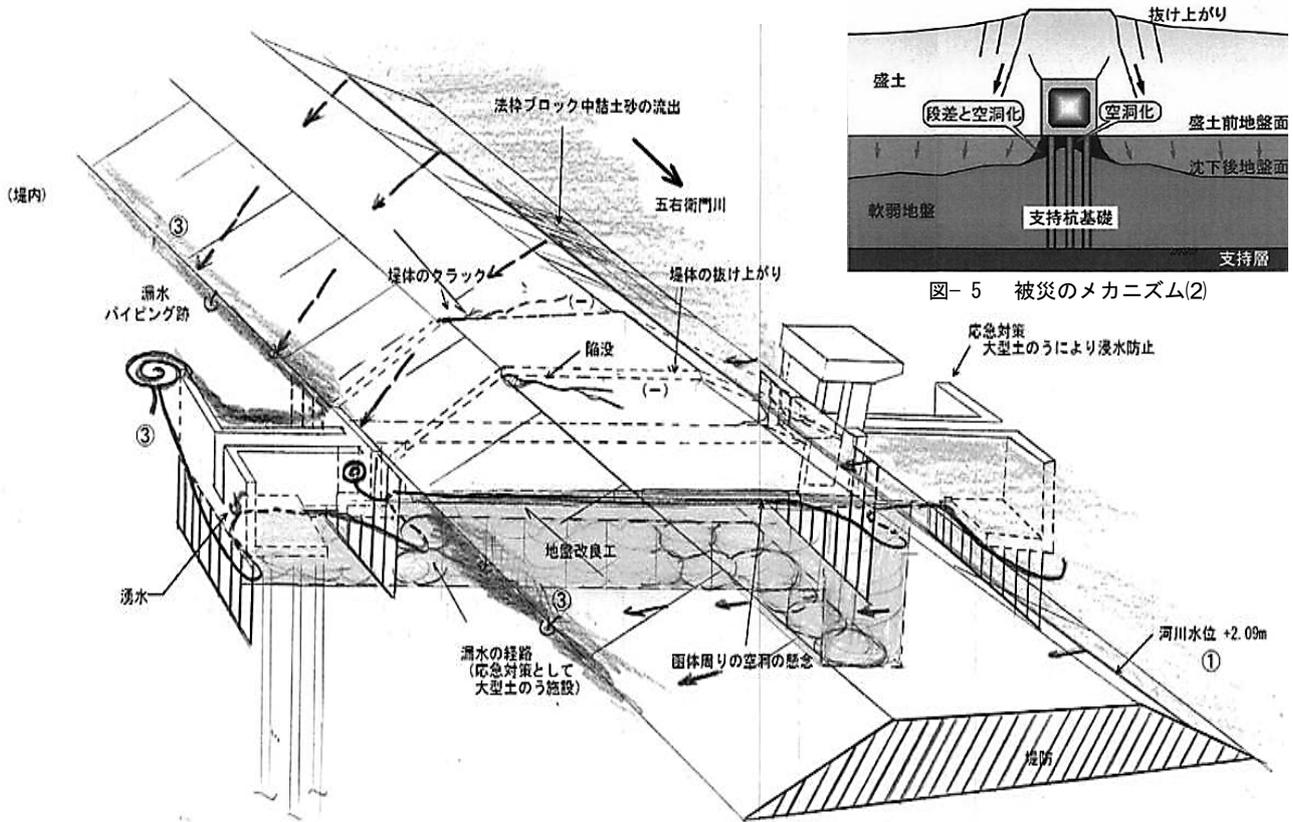
この結果から、今回の被災原因は、五右衛門川の急激な水位上昇による堤内地水位との間の大きな差により、樋門函体の下部と側面に施された地盤改良部と未施工部（N値3以下の超軟弱地盤）の境部分に緩みが発生し、水みちができて、樋門の抜け上がり現象により堤防の陥没やクラック、漏水が発生したものと考える。

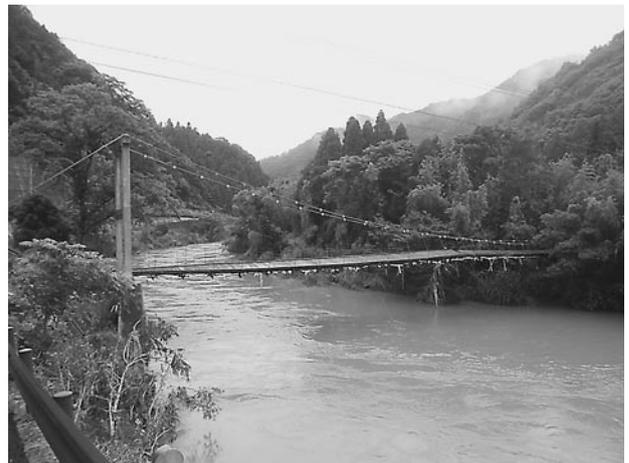
また、谷合橋の災害査定においては、日程が大幅に遅れたことから、夜間の受検になることが決定的となり、夕方より照明の準備をし、車中で夕食弁当をとり査定官の到着を待ちました。待機中には雷雨にも見舞われ、査定図面の雨対策をした後、21時頃から査定受検となりましたが、実地においては被災原因、被災内容の説明とどまり、復旧工法等については事務所での机上説明となりました。事務所での机上説明を無事に終えたのが22時30分頃であり、この日の査定に携わった人のほとんどが疲れきった状態である中、災害査定官だけは、とても元気に意欲的であったことが印象に残りました。

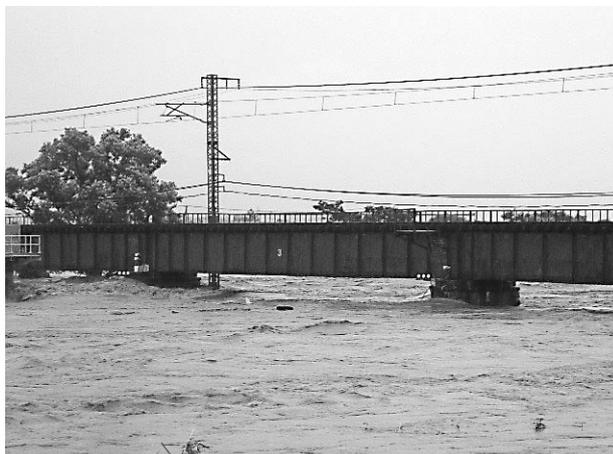
桁下一杯まで水位上昇したJR橋（下古志町）

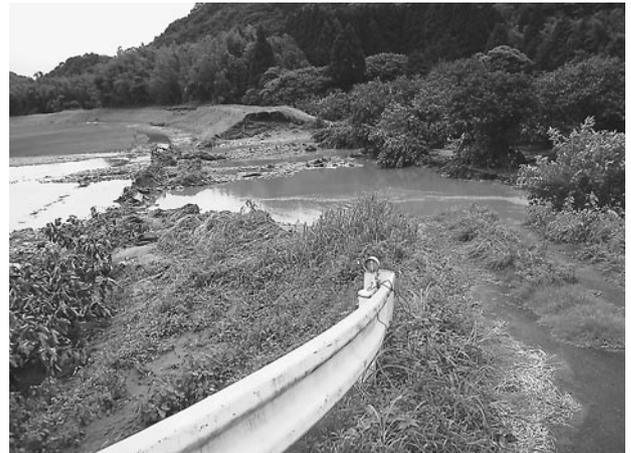
翌20日からは、事務所を挙げて国庫災害復旧事業申請のための災害調査に。神戸川も2班6名体制で調査に入りました。佐田町内における施設被害は想像をはるかに越える悲惨なものでした。2mを超える岩石やコンクリ

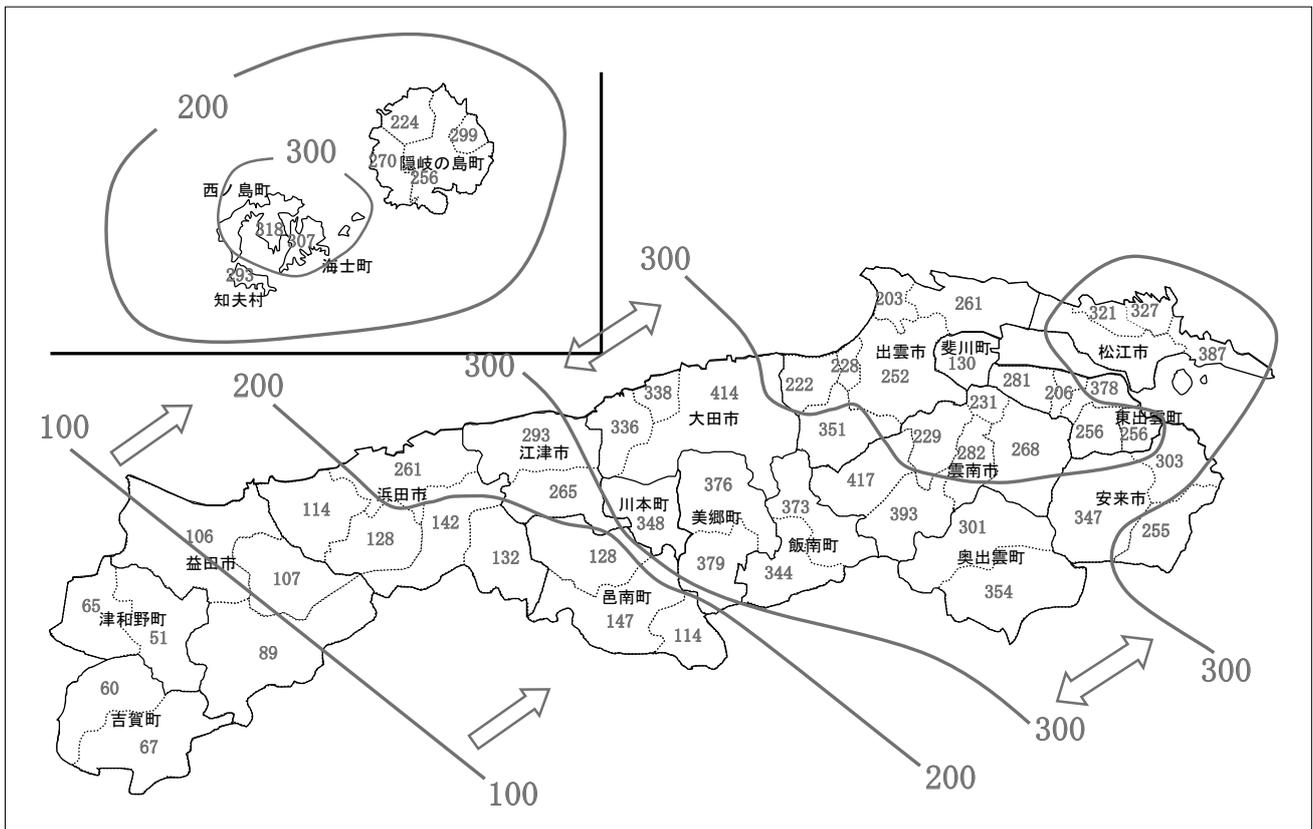
●7月15日～22日の等雨量線図（連続）

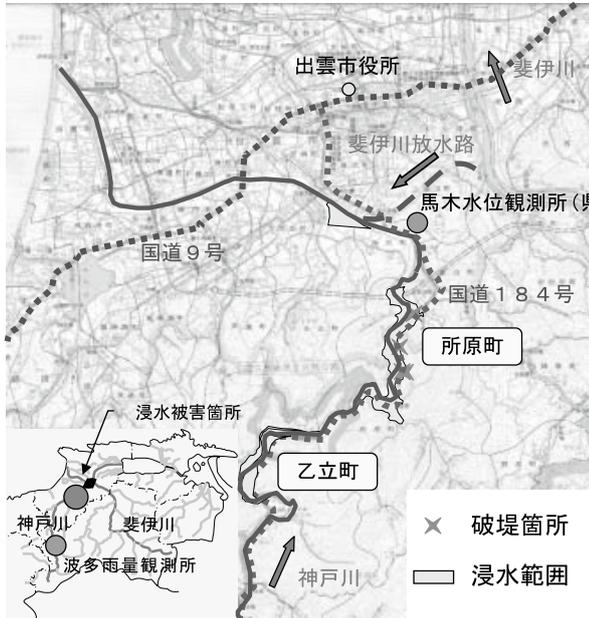
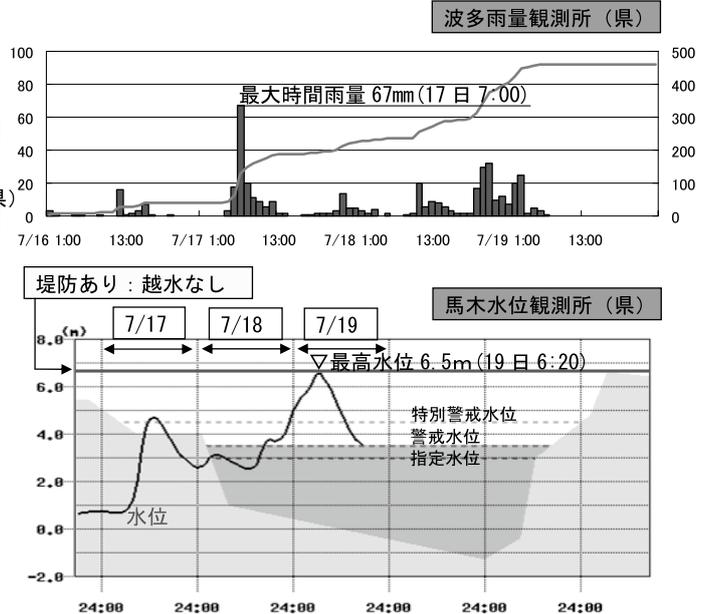
### ● 特別警戒水位・堤防高を超過した観測所
